Caracterização da degradação estrutural baseada no estudo das propriedades dinâmicas de uma estrutura

Dissertação para obtenção do Grau de Mestre
em Engenharia Civil - Perfil Estruturas

FACULDADE DE
CIÊNCIAS E TECNOLOGIA
UNIVERSIDADE NOVA DE LISBOA

Janeiro de 2017

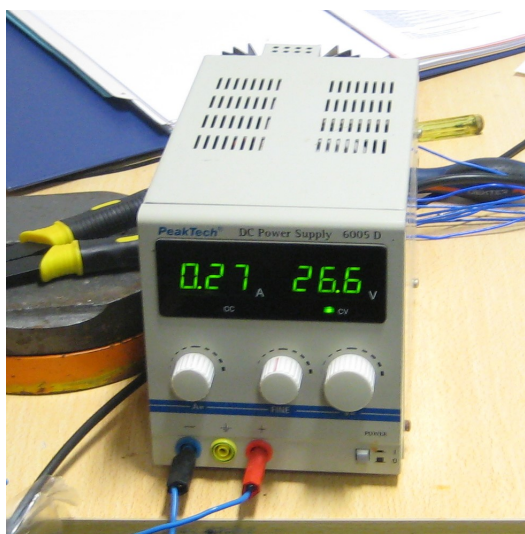
Figura 3.2: Fonte de alimentação utilizada.

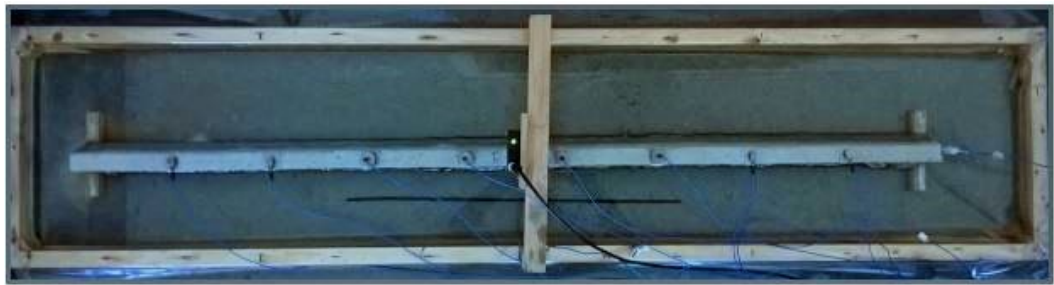
Figura 3.5: Fotografia do modelo V1 sem dano na qual é visível a ligação do ânodo e do cátodo.

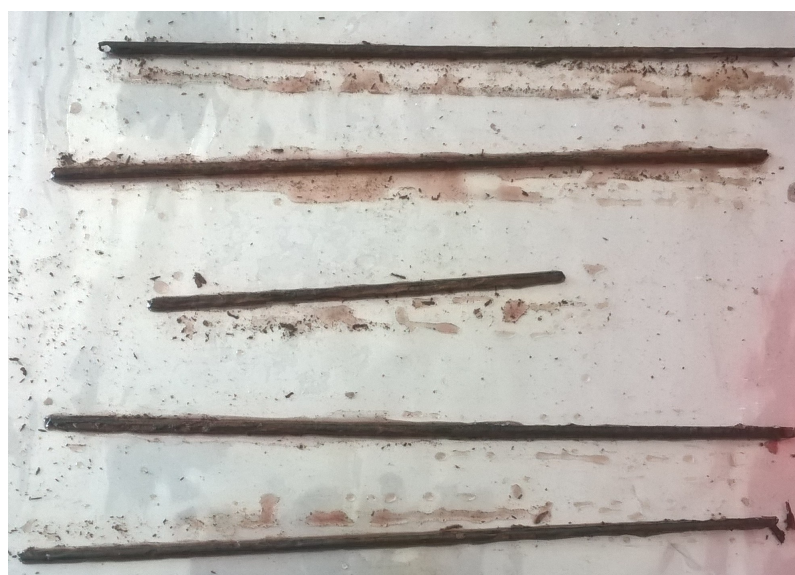
Figura 3.7: Fotografia de um fio de aço cortado em troços durante o processo de desoxidação.

doce e esfregado com uma escova de palha de aço até o efeito da corrosão desaparecer. A Figura 3.7 mostra um fio cortado nos respectivos cinco troços durante o processo de banho e é visível o efeito da desincrustação dos resíduos de aço corroídos, causados pelo efeito desoxidante.

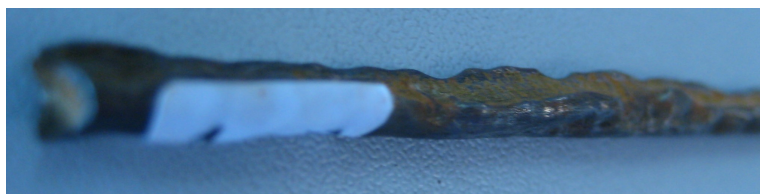
Figura 4.2: Pormenor do ataque corrosivo no fio de aço.

É de salientar que apesar do fio de aço inicial ser redondo e da metodologia utilizada pretender que a corrosão fosse homogénea, não surtiu esse efeito, como é visível, não só pelas diferenças dos valores da corrosão para o mesmo modelo, como pela Figura 4.2 que demonstra o efeito da corrosão num fio de aço, sendo o ataque corrosivo directo ao centro da secção, ao invés de corroer o exterior. Este pormenor corrosivo é demonstrativo do efeito da corrosão por *pite*, conforme foi visto na Figura 2.6.

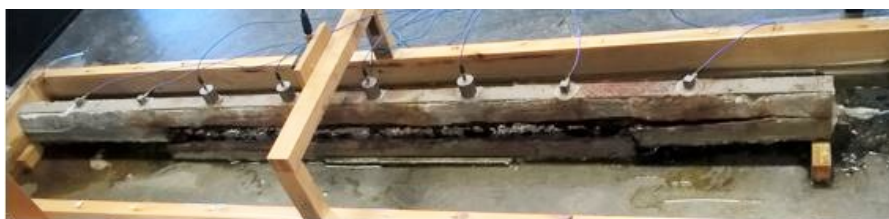
Figura 4.19: Modelo V9.2_40 após a introdução de dano, sem contacto com a solução líquida.

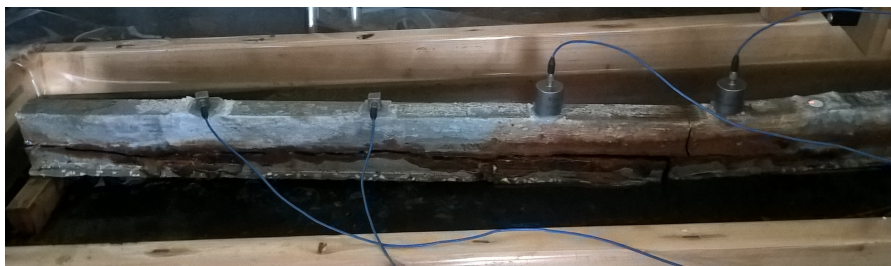
Figura 4.21: Pormenor do colapso ocorrido no modelo V9.1_23.

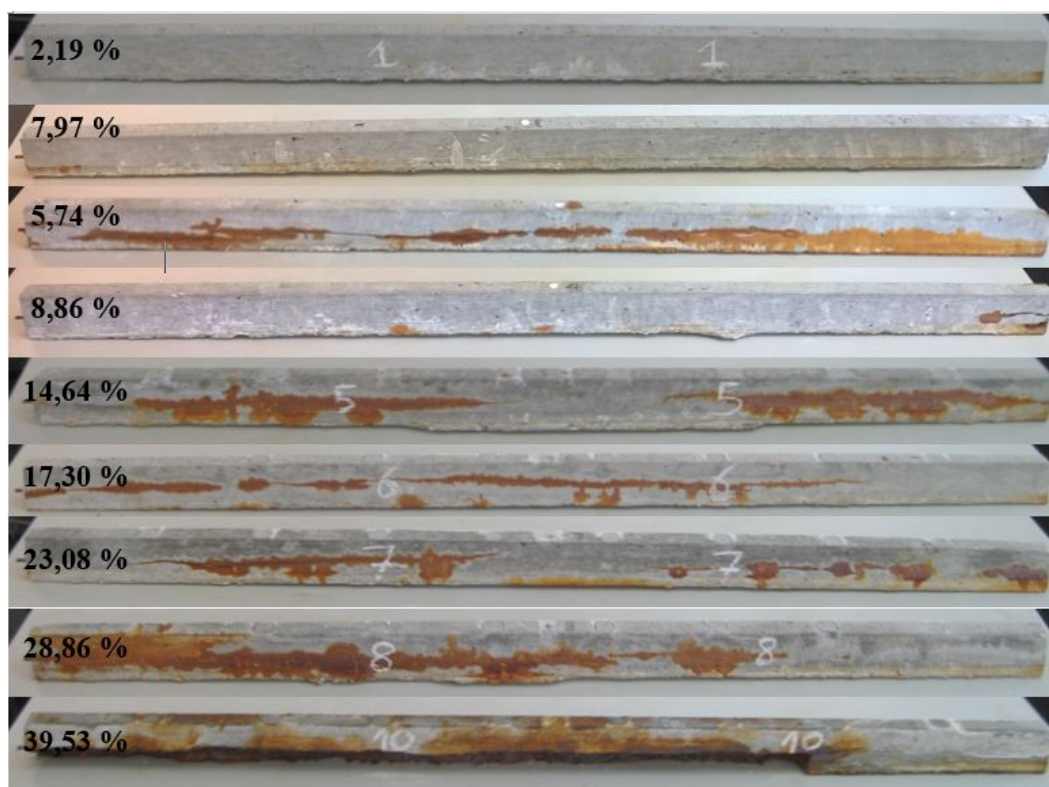
Figura C.1: Fenda na face oblqua dos modelos

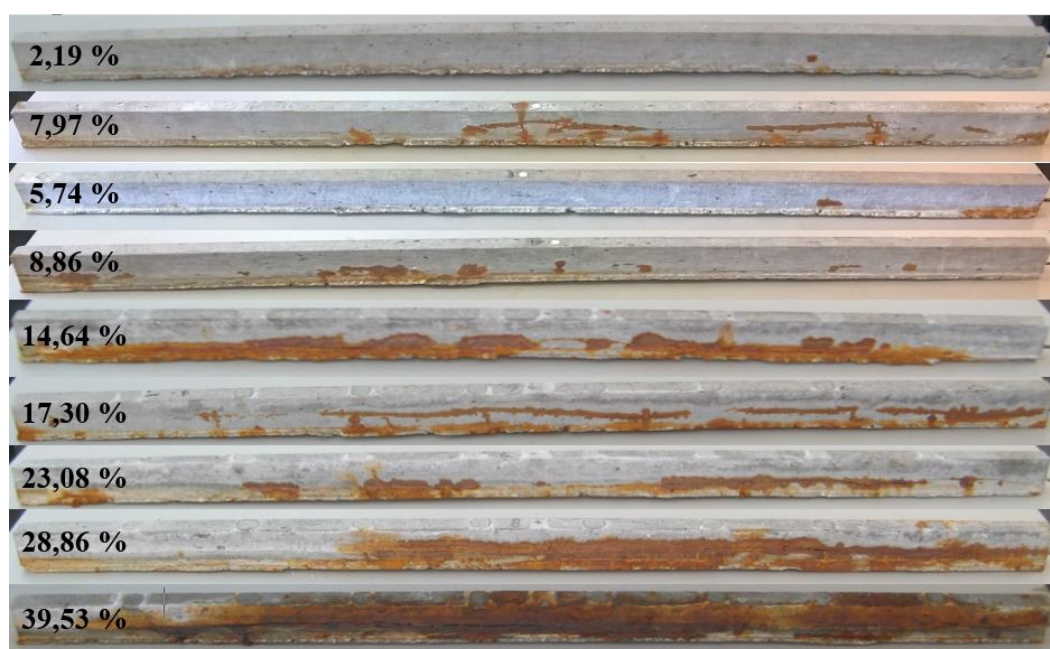
Figura C.2: Fenda na face vertical dos modelos
